# 检测报告

赣福康检字 23-FKFF220

### 1. PET-CT 检查区场所防护检测结果

### 2.SPECT-CT、SPECT (1、2、3 号机房) 检查区场所防护检测结果

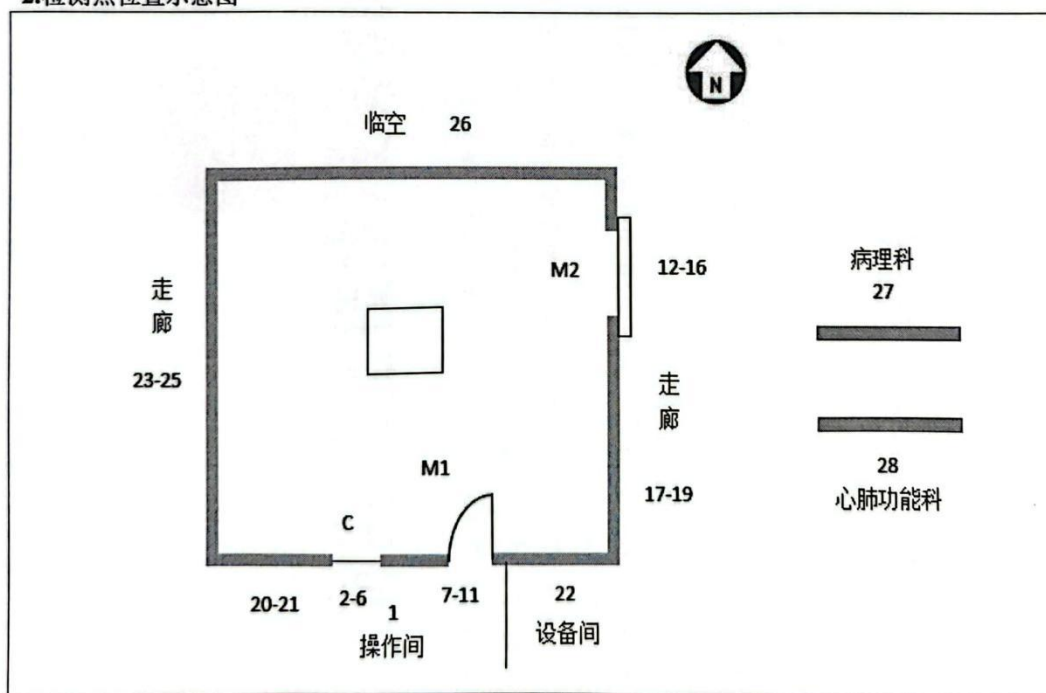
### 2.检测点位置示意图

注: 1、本底值: (0.08-0.16) $\mu\text{Sv/h}$ ; 2、检测结果未扣除本底值; 3、北侧防护墙临空且 5m 内无其它建筑。

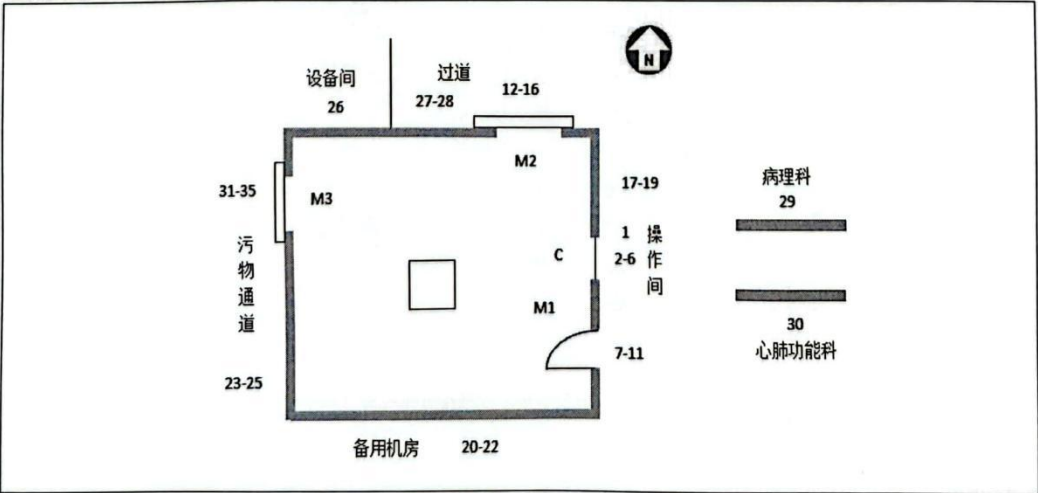
2.检测点位置示意图

注: 1、本底值: (0.08-0.16) $\mu\text{Sv/h}$ ; 2、检测结果未扣除本底值。
